地震に対する図書館の備え  
-良かったこと、分かったこと- 東北学院大学図書館  
事例報告

# 地震に対する図書館の備え

### 東北学院大学図書館 事例報告

国立国会図書館 第23回保存フォーラム

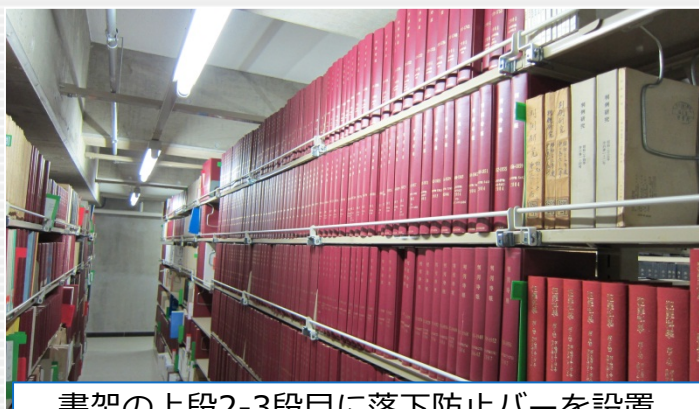
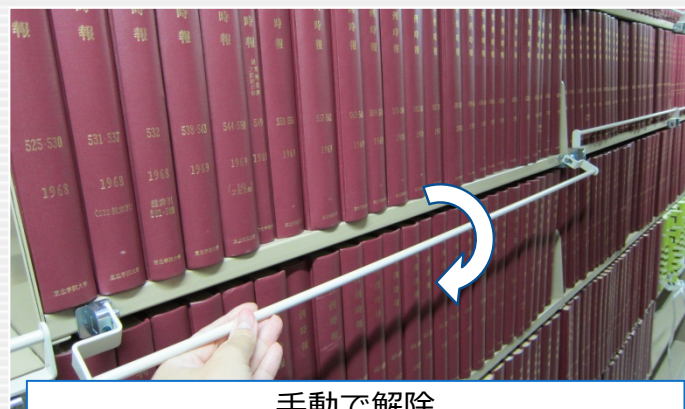
書架の上段2-3段目に落下防止バーを設置

手動で解除

- ・ 2008年度より年次計画で設置開始（計画時点で岩手宮城内陸地震発生）
  - ・ 4年間（2008年-2011年）で約13,000本設置
- #### ➤ 避難訓練⇒ 全学避難訓練への職員・委託スタッフの参加
- #### ➤ 防災物品の整備⇒ 拡声器・懐中電灯・手動式充電ラジオ・防犯ブザーの設置
- #### ➤ 緊急時マニュアルの整備

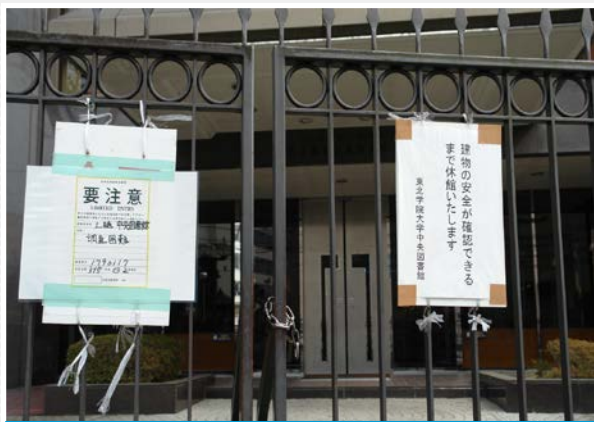
中央図書館の門扉に貼られた建物診断結果用紙には「調査困難」の文字が

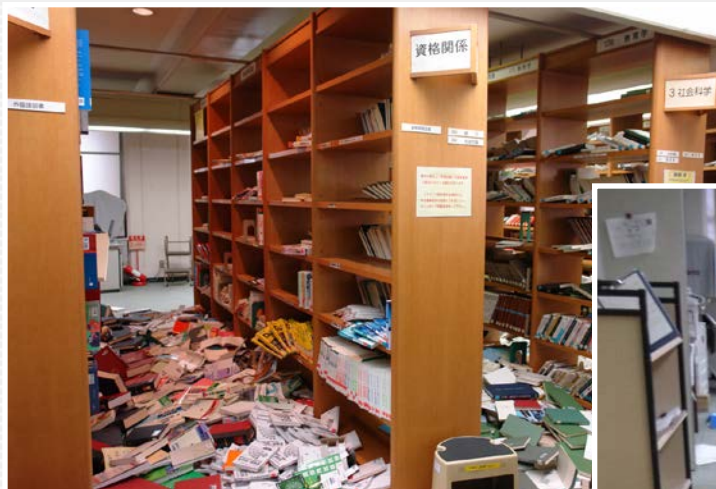
カウンターを直撃した書棚

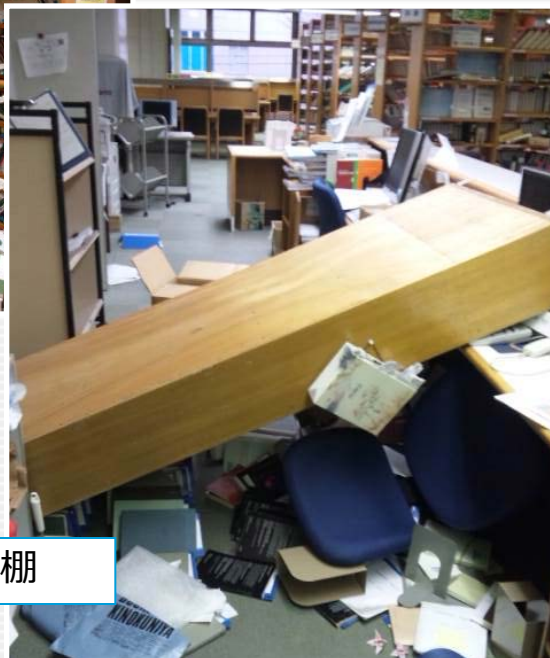
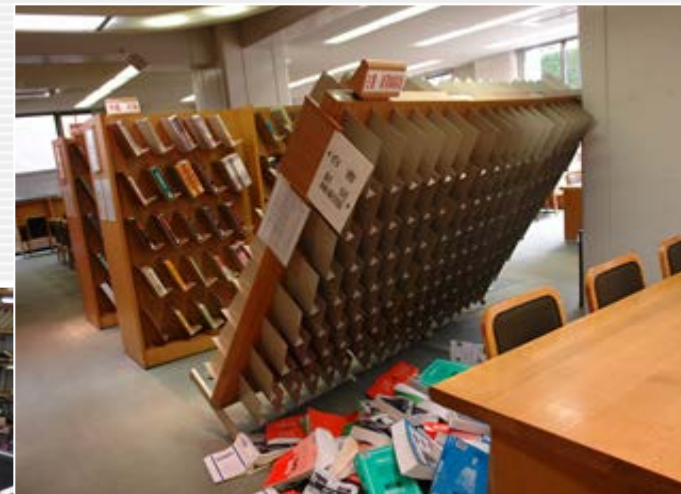
固定されていなかった書架が倒壊

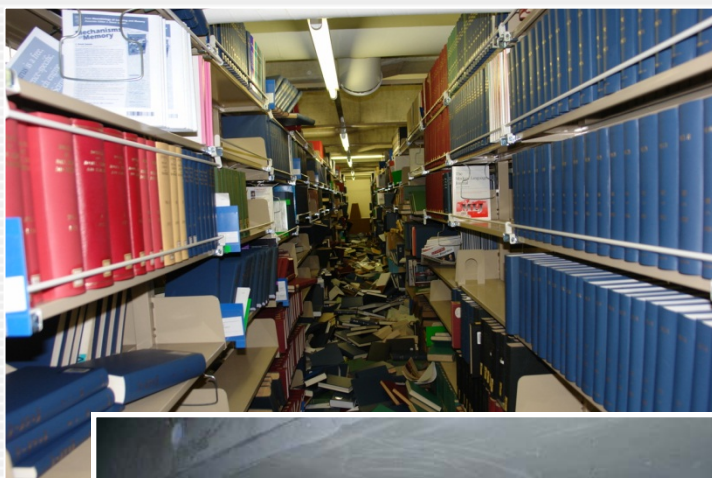
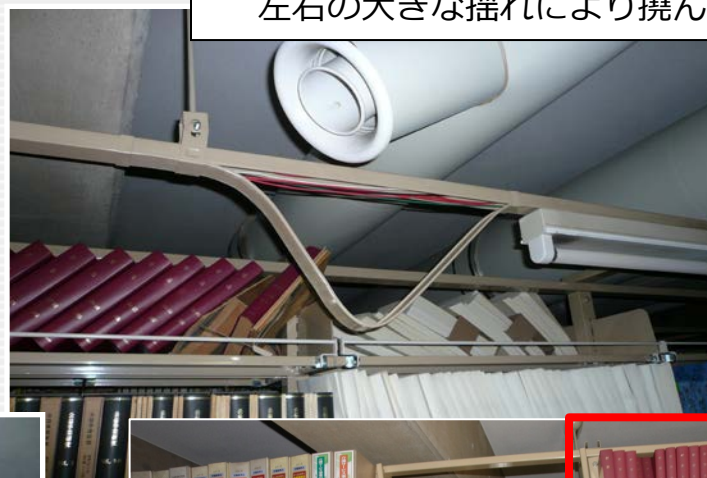
<閉架書庫（3-M4階）>

左右の大きな揺れにより撓んだ配線バー

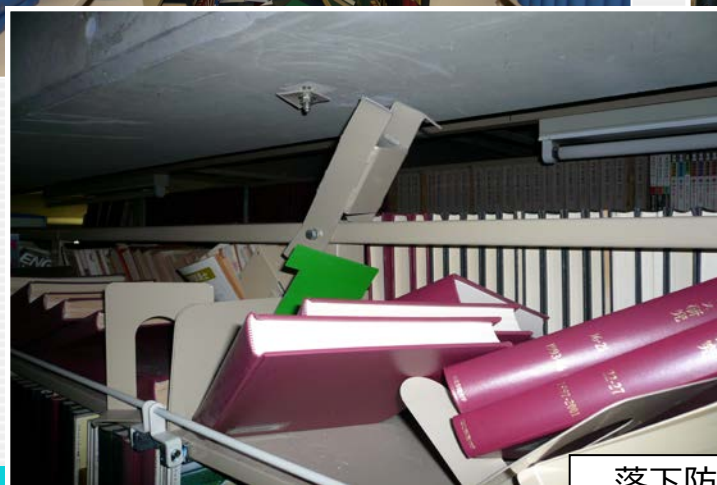
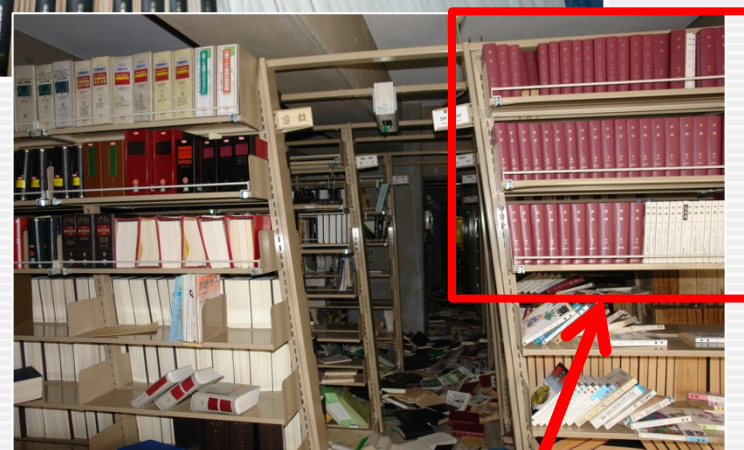
落下防止バーが機能したものの、書架に大きな負荷がかかった

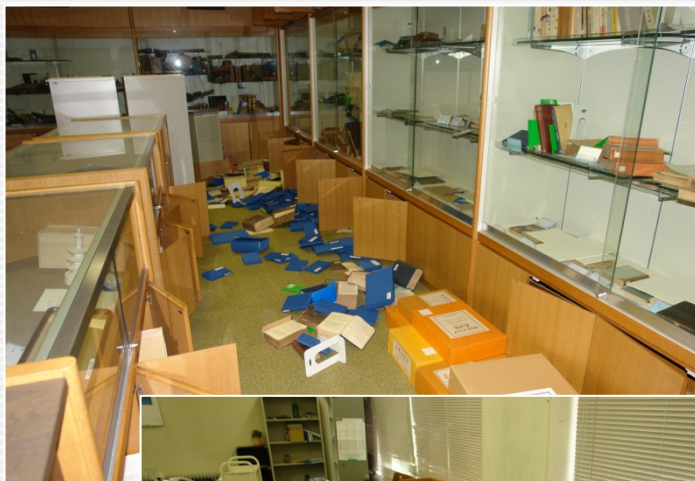
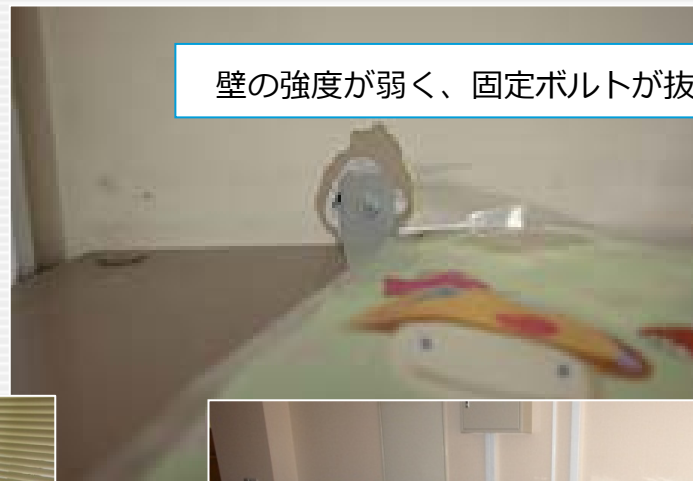
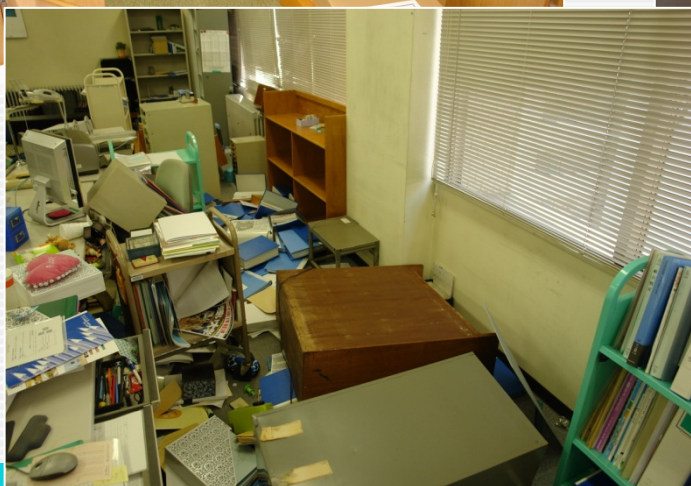
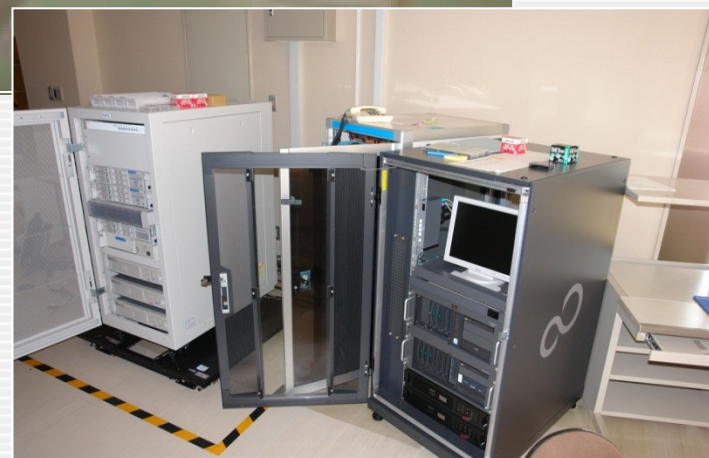
＜事務室・貴重書展示室・サーバー室＞

左側：免震装置付き 右側：免震装置なし

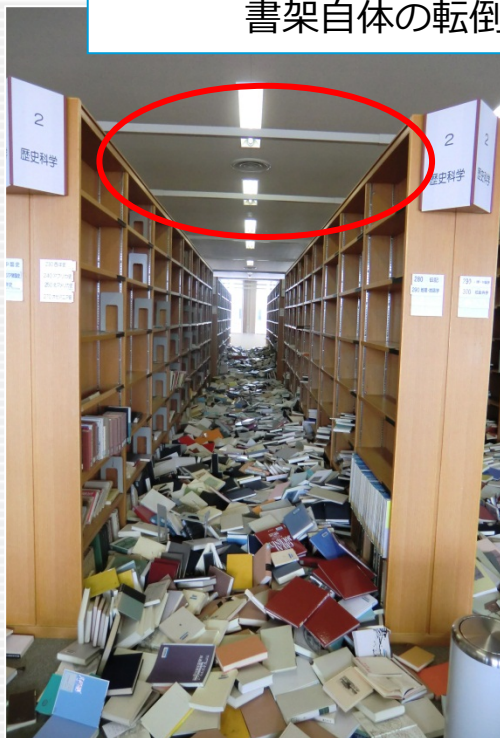
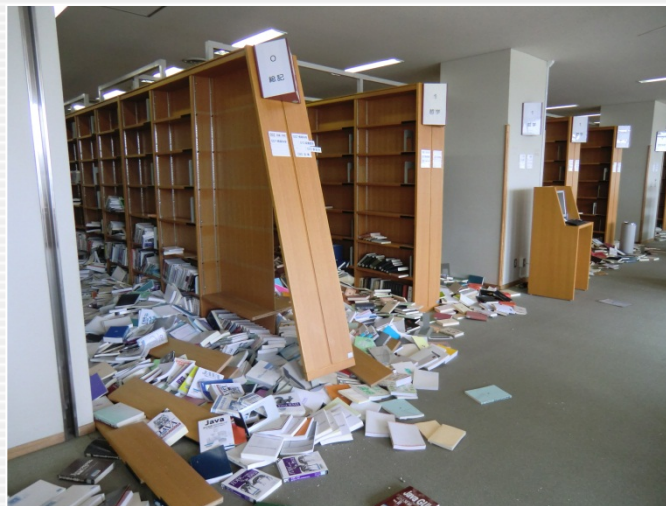
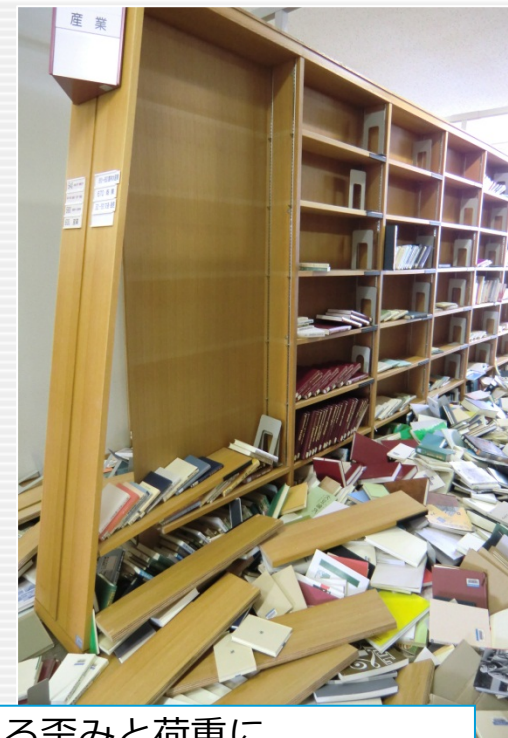
## 5-5. 建物内立ち入り許可時点 (3/24) の館内の様子 <2階閲覧室>

開架書架は天つなぎ・床固定施工済  
書架自体の転倒はゼロ

揺れによる歪みと荷重に  
耐えられなくなった末端の書架が崩壊

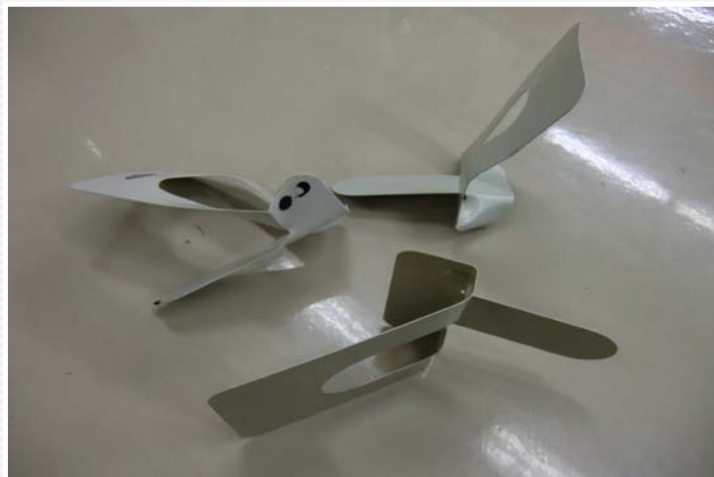
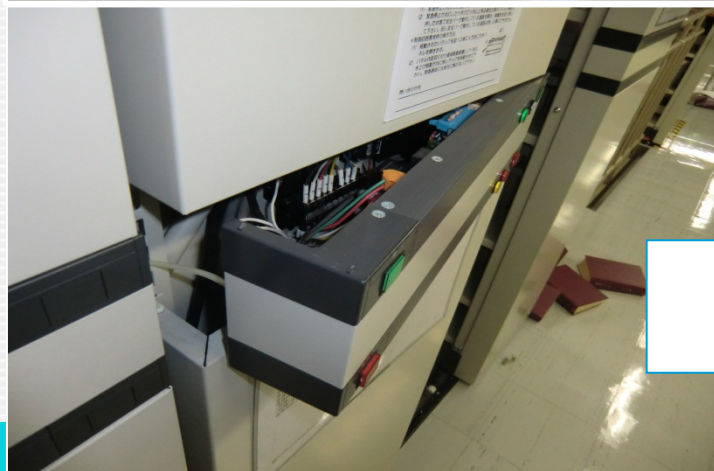
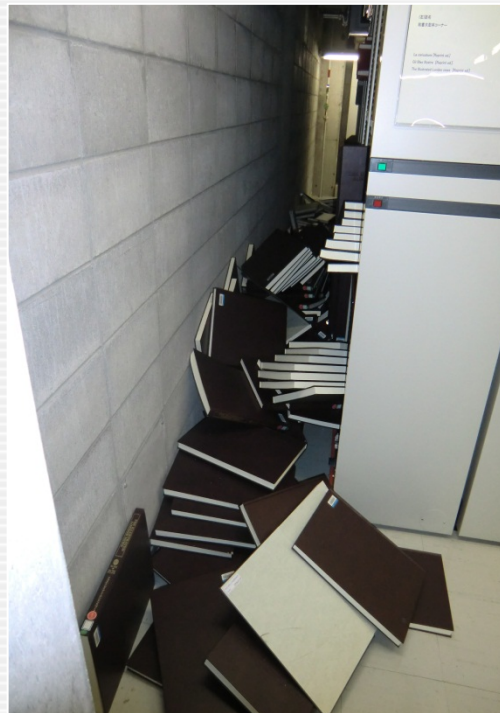
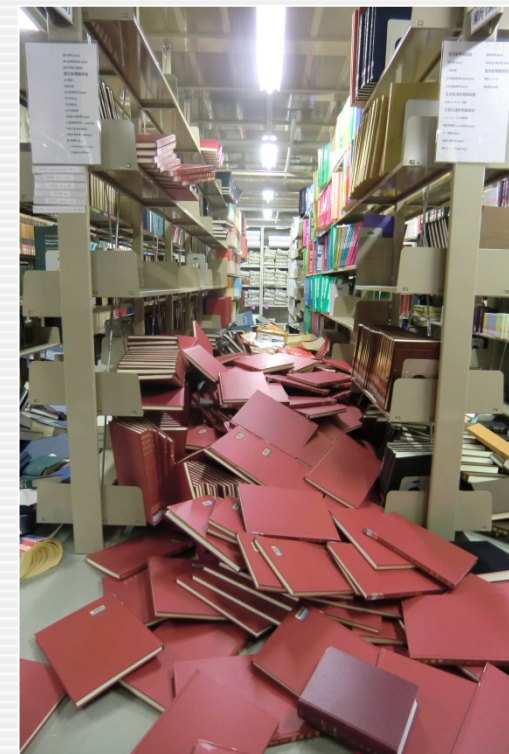
### 5-6. 建物内立ち入り許可時点（3/24）の館内の様子〈地下1-2階書庫〉

電動書架の間に資料が落下  
開閉不可能に

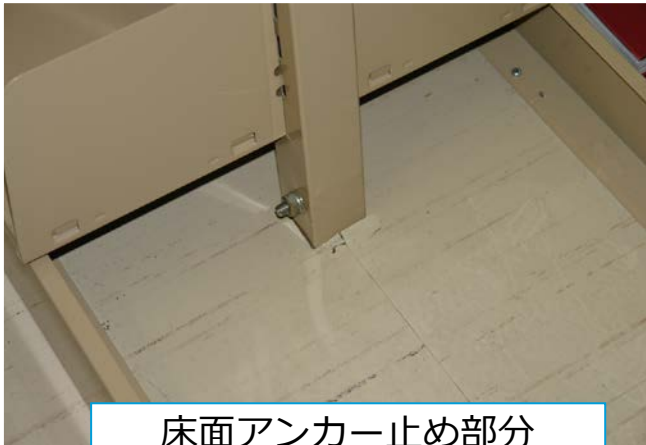
床面アンカー止め部分

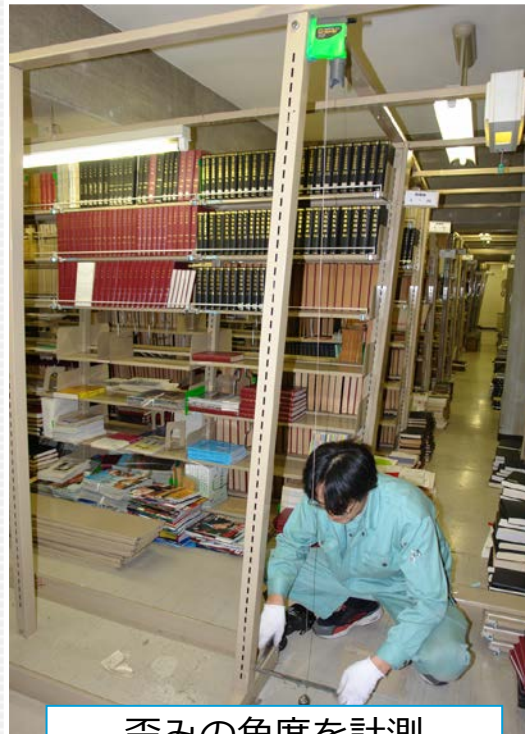
歪みの角度を計測

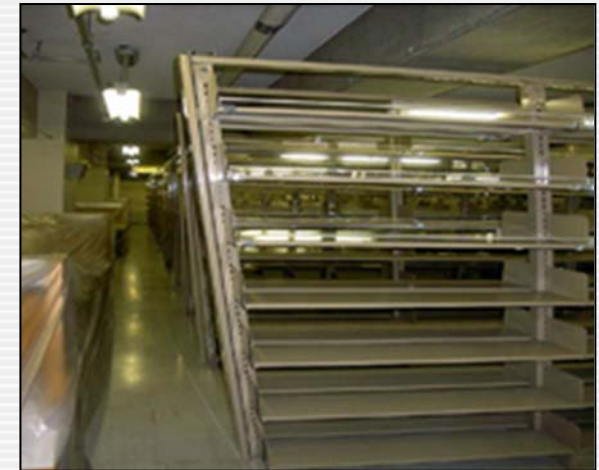
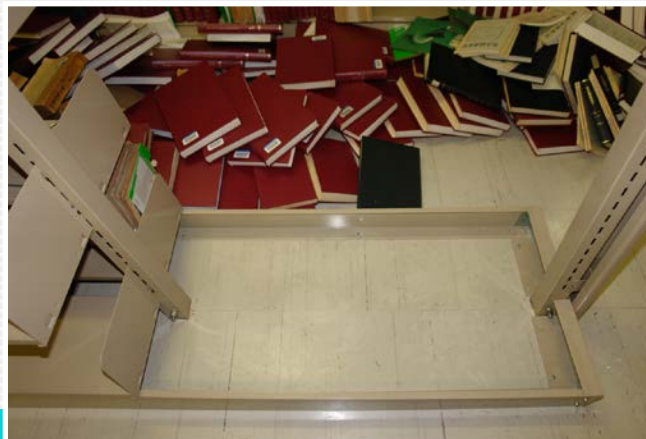
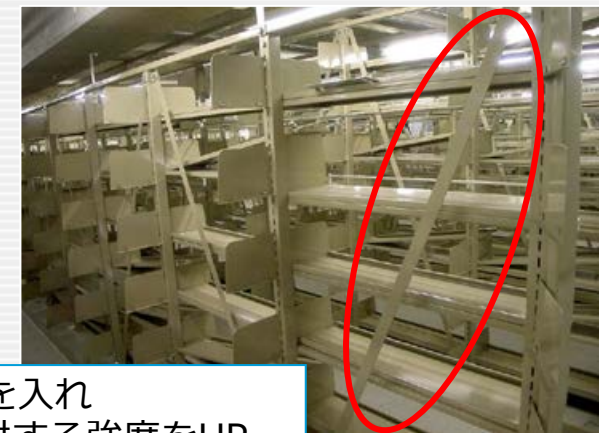
筋交いを入れ  
横方向の揺れに対する強度をUP

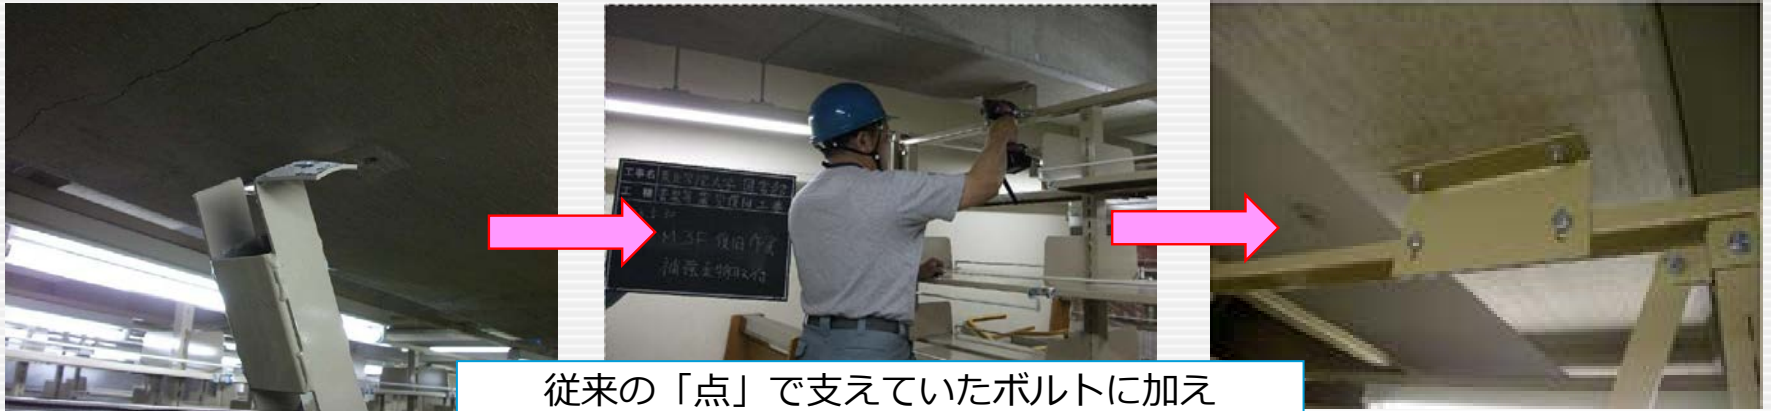
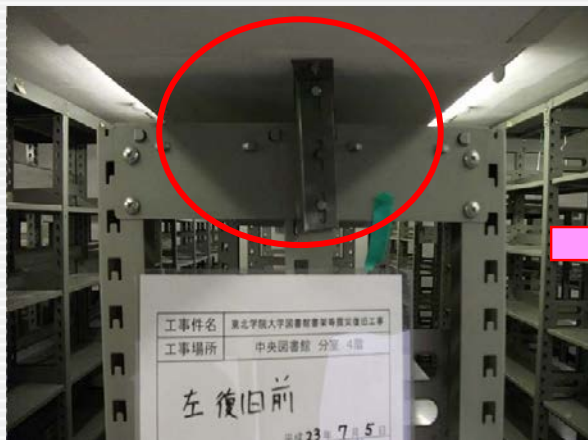
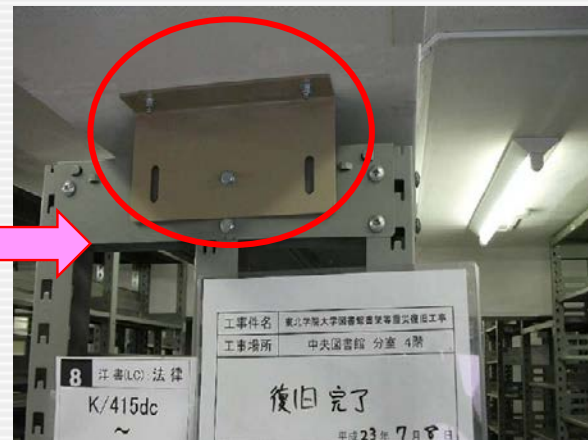
従来の「点」で支えていたボルトに加え「面」で支えるボルトを追加

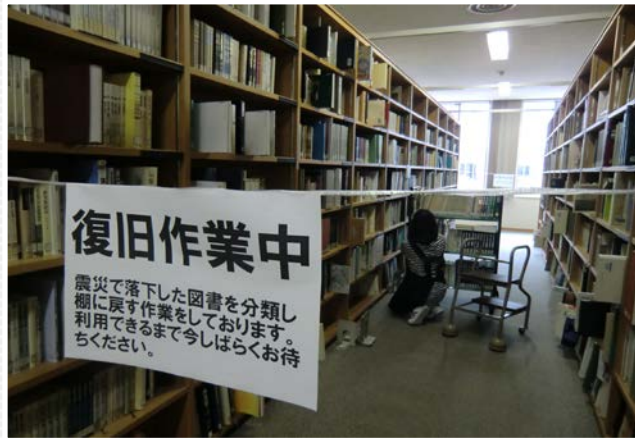
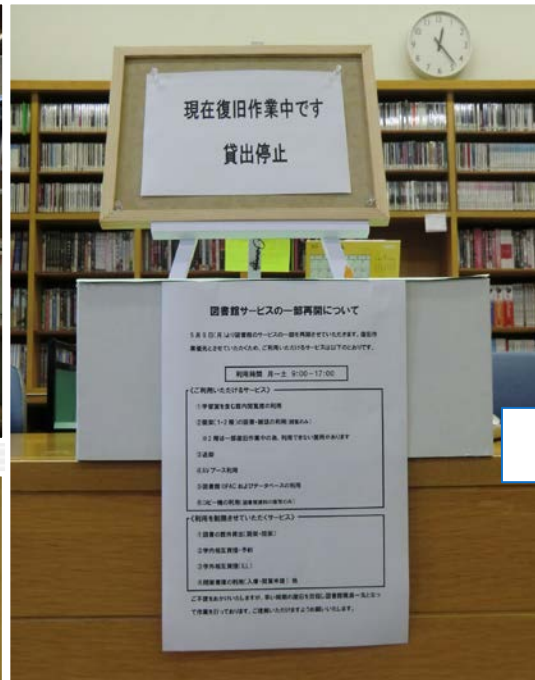
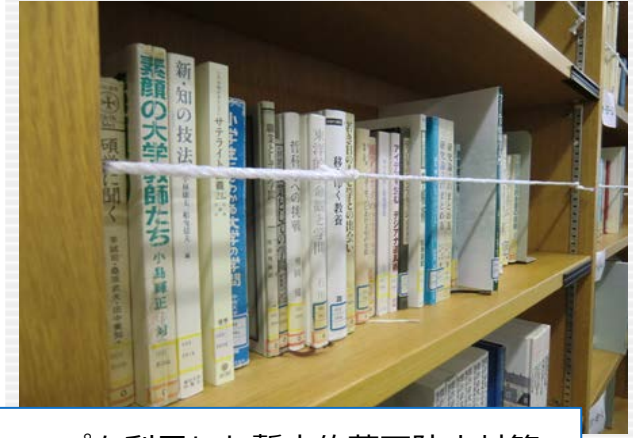
ロープを利用した暫定的落下防止対策

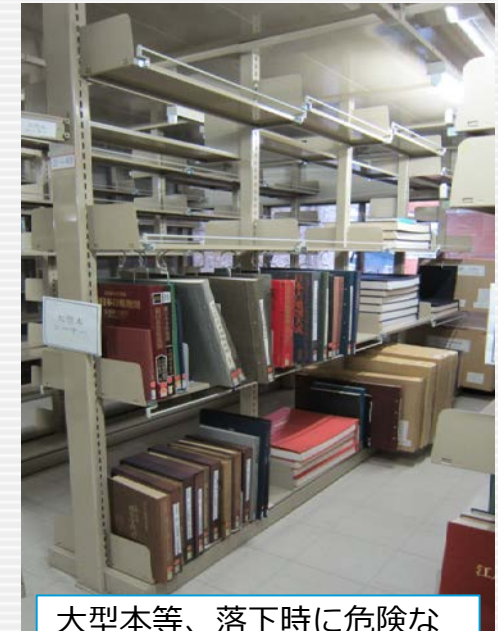
大型本等、落下時に危険な資料は書架下段へ

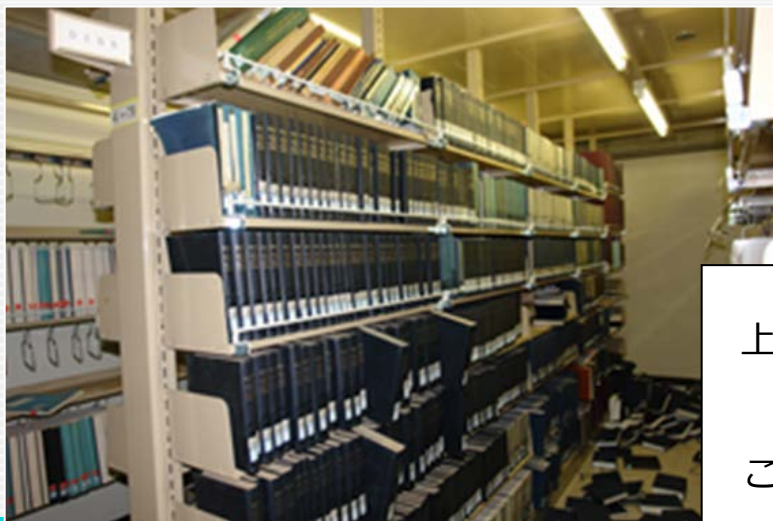
上段の落下防止バーが機能+隙間なく配架していたため  
資料が殆ど落下しなかった書架の例

この書架がもし倒壊し、利用者が下敷きになったら・・・

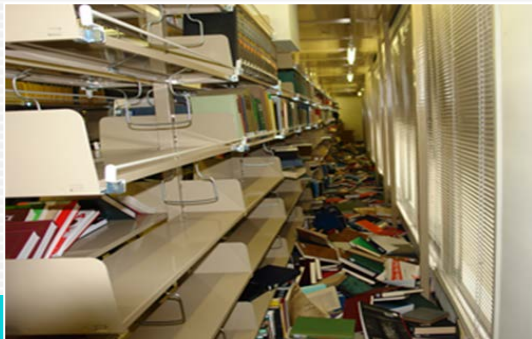
狭い通路に本が埋まり、避難の妨げに

書庫内の避難経路が落下図書で埋め尽くされた例

- 例1) 避難経路沿いに面する書架は配架を少なめ、もしくは低層に配架し、配架全段に落下防止バーを設置（書架転倒防止策も）
- 例2) 通路・避難経路に面した書架について重点的に滑り止めシートを設置  
特に資料の落下が激しいフロアは避難経路に面した書架から資料を移動（東北大学附属図書館医学分館の例）
