この3年で防災への意識はどう変わったか —東北学院大学図書館の事例—

東北学院大学中央図書館 佐藤 恵

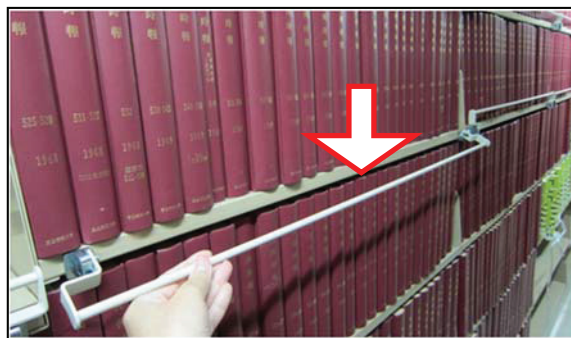
中央図書館では蔵書の9割が閉架書庫に配架されている。地震発生時には入庫中の利用者が書架から落下する資料の直撃を受ける危険性が非常に高いことから、震災直前までに閉架書庫の書架上段2-3段目に落下防止バー約9,200本が設置されていた（図1）。

図1：書架上段2-3段目に落下防止バーを設置

このとき書架上段に限定して落下防止バーを設置したことで、震災後、書架の安全対策及び避難経路確保上の課題が浮き彫りとなった。（なお、設置の効果と課題については「7. 震災を経て—図書館の防災対策（3）書架の安全対策と避難経路の確保 —資料を「落とす」か「落とさない」か」の項で述べる。）

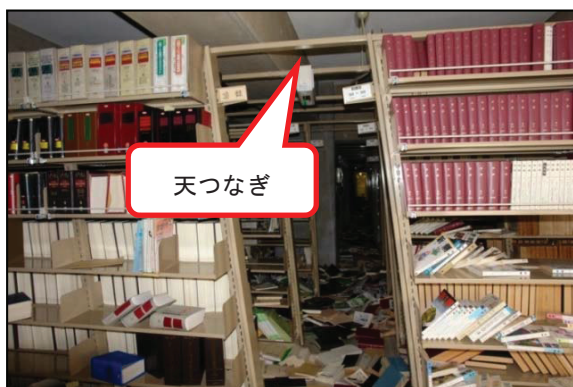
中央図書館では、固定していなかった開架フロアの書架 2 台が倒壊した。閉架書庫の書架（スチール製）は天つなぎおよび床固定により転倒は免れたが、書架高層部分に設置した落下防止バーが機能したことにより、書架の低層部分（落下防止バー未設置）の資料は大半が落下、高層部分の資料はそのまま保持されたものの、重心が高い状態で約 3 分間大きく横方向に振られた。その結果、書架に莫大な負荷がかかり、上層階では全ての書架の解体・組み直しが必要となった（図 2）。

図2：莫大な負荷がかかり歪んだ書架

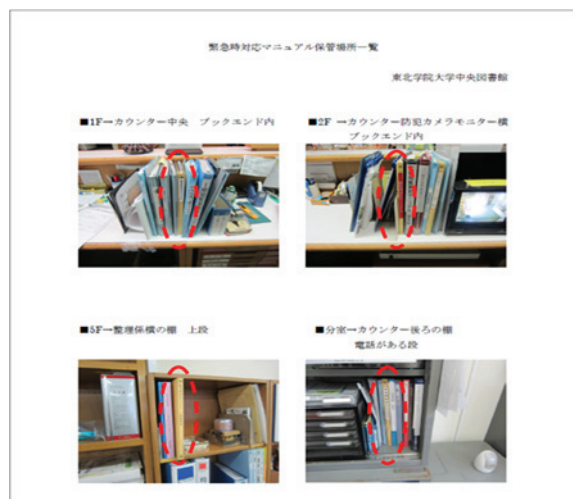
このほか、地震対応に特化した「地震発生時スタッフ対応マニュアル」も整備、今回の震災での教訓として、緊急時マニュアルの設置場所についても明確化し、速やかに誘導対応できるよう情報共有を行っている(図3)。

図3：緊急時対応マニュアル保管場所一覧

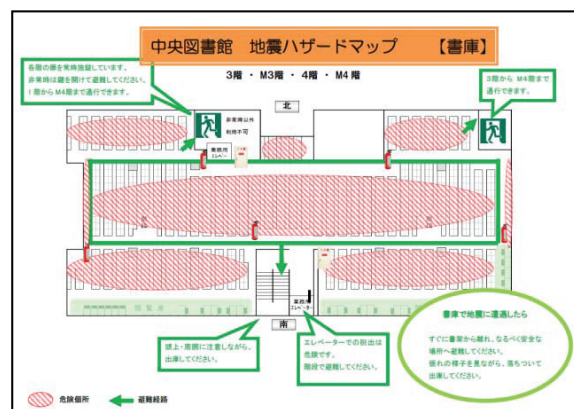
避難経路については、キャンパス内避難マップのほか、石巻専修大学図書館の「[館内ハザードマップ\(図書館地震対応マニュアル\)](#)」を参考に、書庫・開架フロア内の危険箇所と注意事項を明示した「地震ハザードマップ」を作成・掲示し、利用者にも周知を図っている(図4)。

図4：地震ハザードマップ

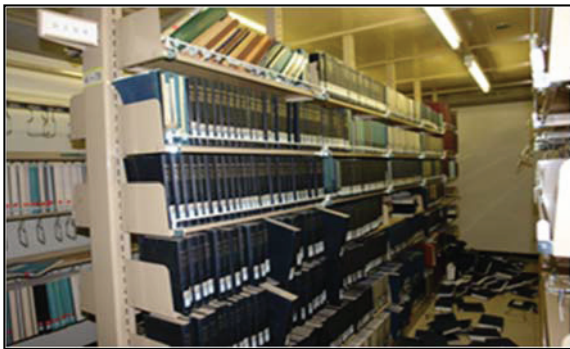
図5は、上段の落下防止バーが機能し、下段の資料も殆ど落下しなかった書架の写真である。満載の資料を抱えたこの書架が倒壊し、利用者がこの下敷きになっていたら、命が失われた可能性は高い。

図5：上段の落下防止バーが機能し、
下段の資料も殆ど落下しなかった書架

震災前の防災対策では資料の落下対策を重視し、書架の転倒までは想定が及ばなかった。しかし実際にこの書架を目にして、資料の落下は書架転倒防止対策・避難経路確保とセットで考えるべきであることを強く認識した。

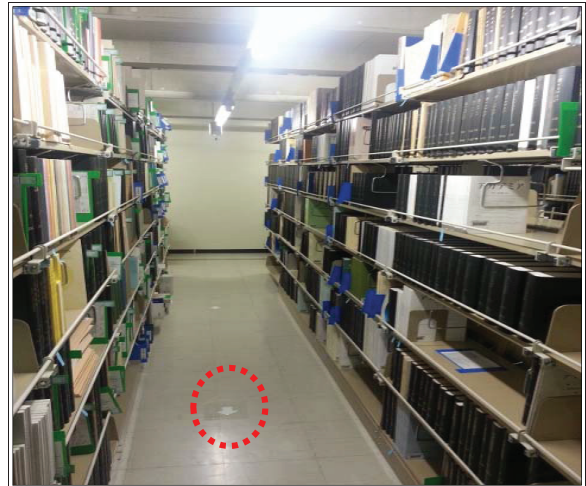
図6：「資料を落とさない場所」として避難経路沿いの書架は全段に落下防止バーを設置（床面に非常口誘導用蓄光テープを貼付。白く発光する。）

資料配架のバランスは各図書館の収蔵能力にも関係するため一概には言えないが、本学では書庫内の避難経路沿いの書架について、全段に落下防止バーを設置した。
