報告 3 隋唐洛阳城正平坊遗址近年考古工作新收获

中国社会科学院考古研究所

洛阳市考古研究院

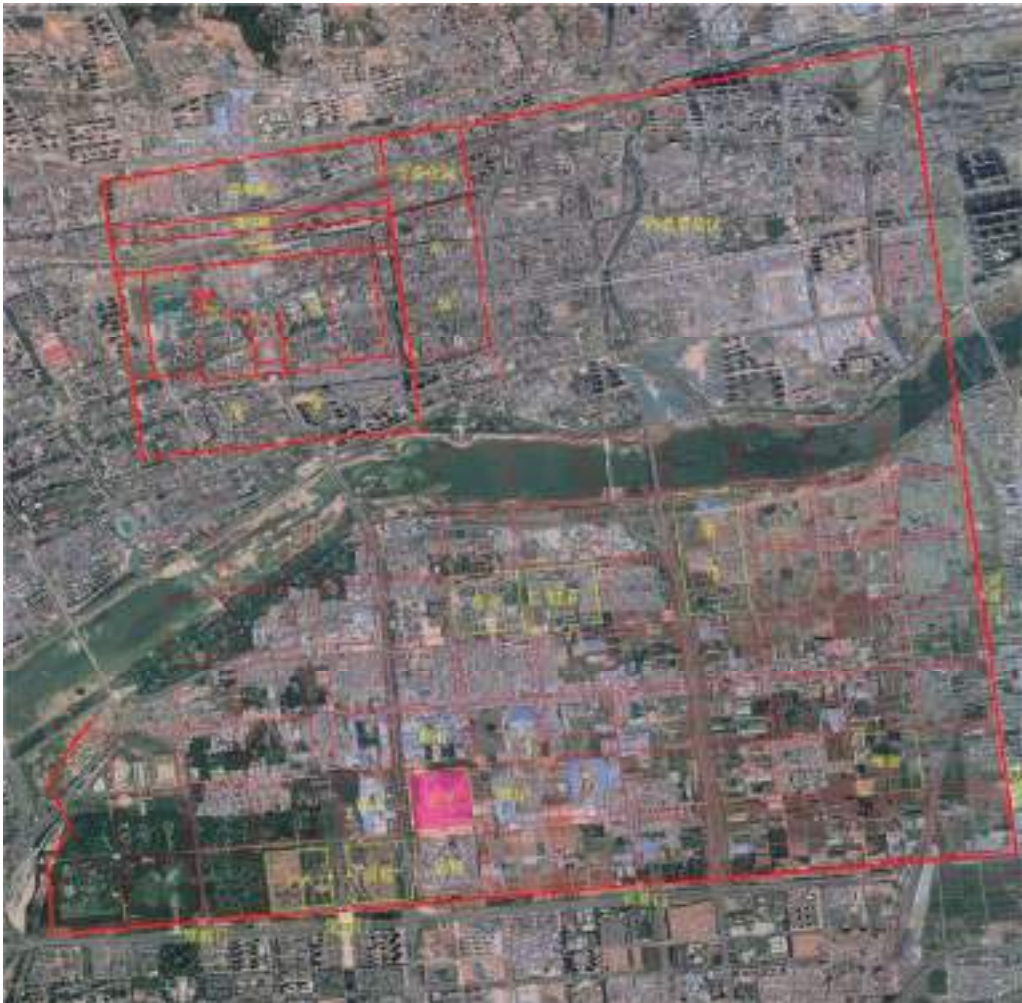
图一 隋唐洛阳城正平坊位置示意图

正平坊，是隋唐洛阳城洛南里坊区内重要的里坊之一，位于定鼎门街东第二街，由南向北第二坊，东隔定鼎门街第三街与敦行坊相邻，西隔定鼎门街东第二街与宜人坊相邻，北隔坊间路与修行坊相邻，南隔永通门街与乐和坊相邻。正平坊遗址位于今洛阳市洛龙区安乐街道办赵村社区与西岗村社区，西临龙门大道，北距望城路约 138 米，乐天路由西向东从遗址中部横穿。

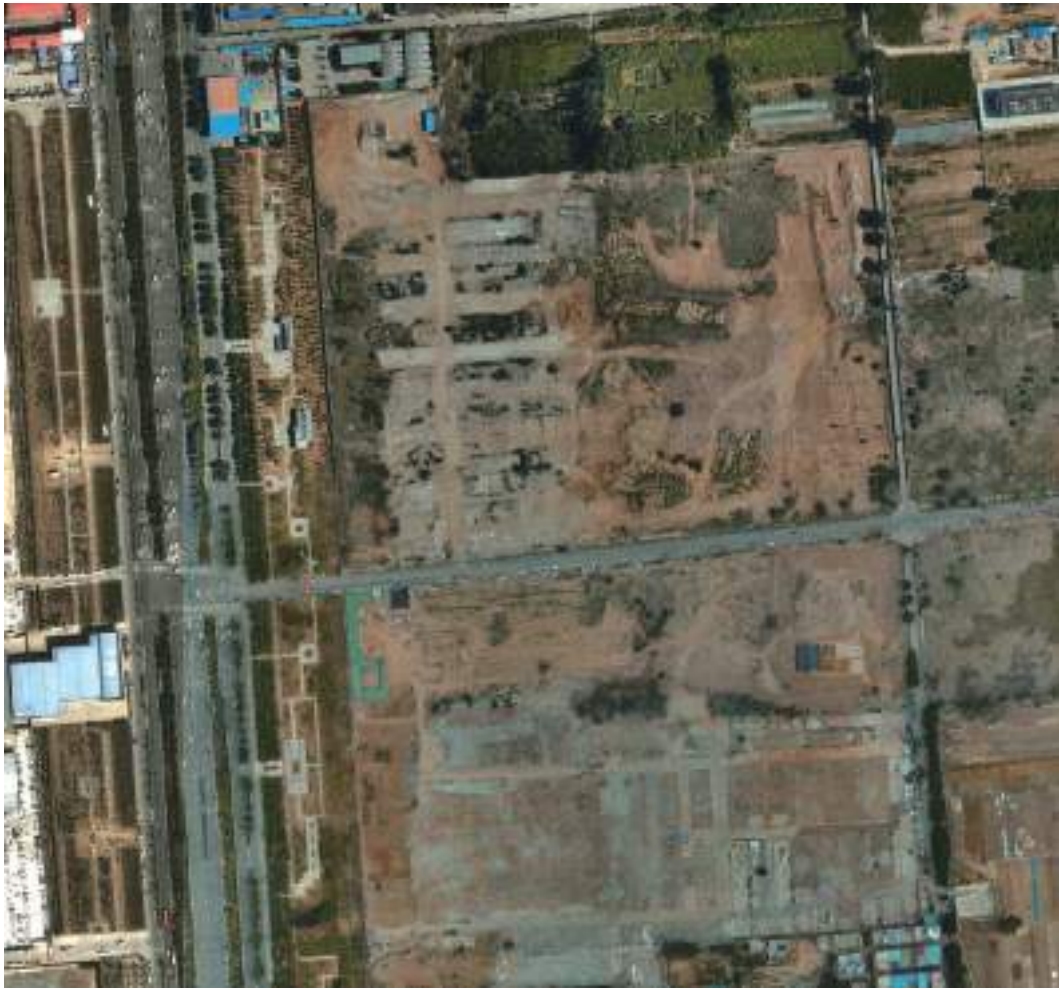
圖二 正平坊遺址地表現狀

正平坊遺址的保存狀況基本較好，地勢較平坦，遺址內為大面積的農田、菜地，僅其西北部、南部為現代村莊所占壓，已遭受一定的破壞，分布有較多現代建築垃圾。另外，遺址內還有多條現代道路及一些基本的農田水利設施（圖二）。經過前期的調查、勘探，對正平坊的研究工作取得了一定的基礎性成果。但相關的考古工作、文物保護和研究工作還沒有展開，許多問題需要通過進一步的考古發掘去解決。

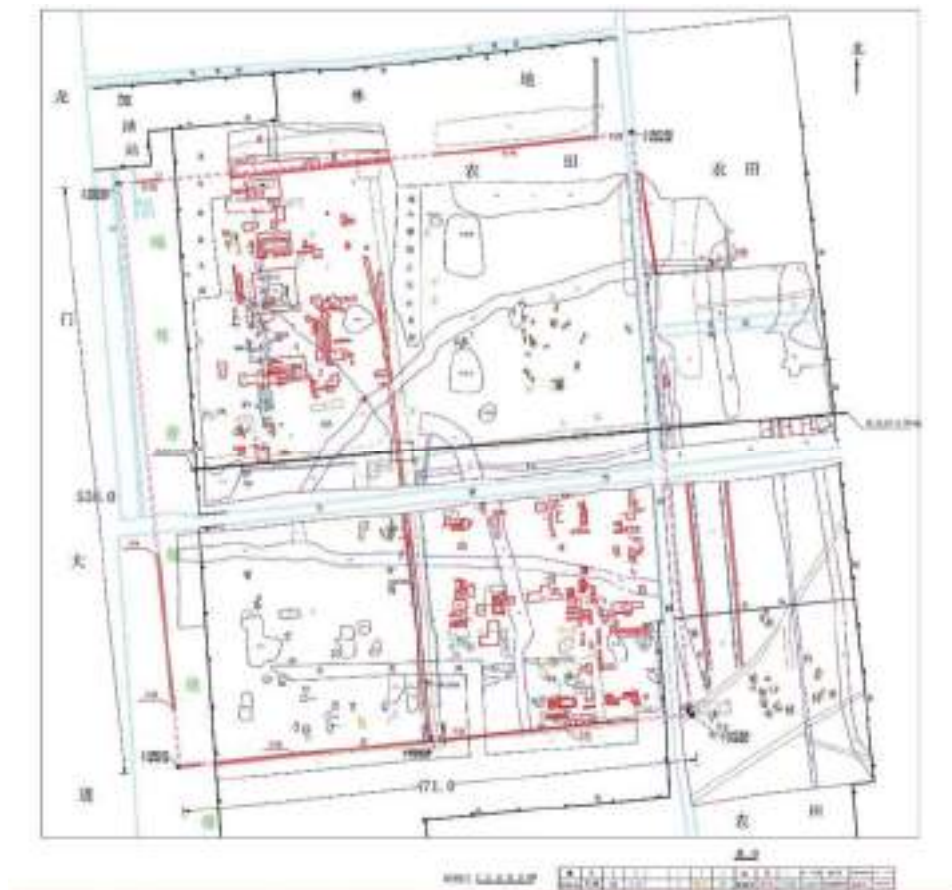
图三 正平坊遗址考古调查勘探平面图

2014 年到 2016 年，洛阳市考古研究院联合洛阳市钻探管理办公室对正平坊遗址进行了考古钻探工作，总钻探面积约 26.8 万平方米，调查勘探面积 17.1 万平方米。此次共发现近代墓葬 97 座、夯土区 3 处、路 14 条、夯土房基 55 处、礅墩 26 个、烧窑 1 座、踩踏面 3 处、冲积沟 13 条、活土坑 379 个、井 11 眼。

2020 年 5 月 22 日至 9 月 8 日，洛阳市文物勘探中心对之前未勘探区域进行补充探勘，至此将整个正平坊区域全覆盖勘探。此次南区勘探发现近代墓葬 59 座、夯土 76 处、道路 15 条、踩踏面 7 个、礅墩 26 个、灰坑 23 个、烧窑 5 座、井 3 眼、砖瓦堆积区 29 个、沟 11 条、活土坑 283 个。北区勘探共发现近代墓葬 67 座、道路 13 条、井 18 眼、沟 7 条、烧窑 5 座、灶 6 个、踩踏面 5 处、夯土 70 处、砖基、砖瓦堆积区 16 处、坑 256 个。

通过对遗址范围内进行文物勘探，我们对这里的地层堆积和古文化遗迹的埋藏、分布情况有了新的认识 and 了解。结果表明，正平坊坊内的夯土遗存集中分布于正平坊的东南隅和西北隅。

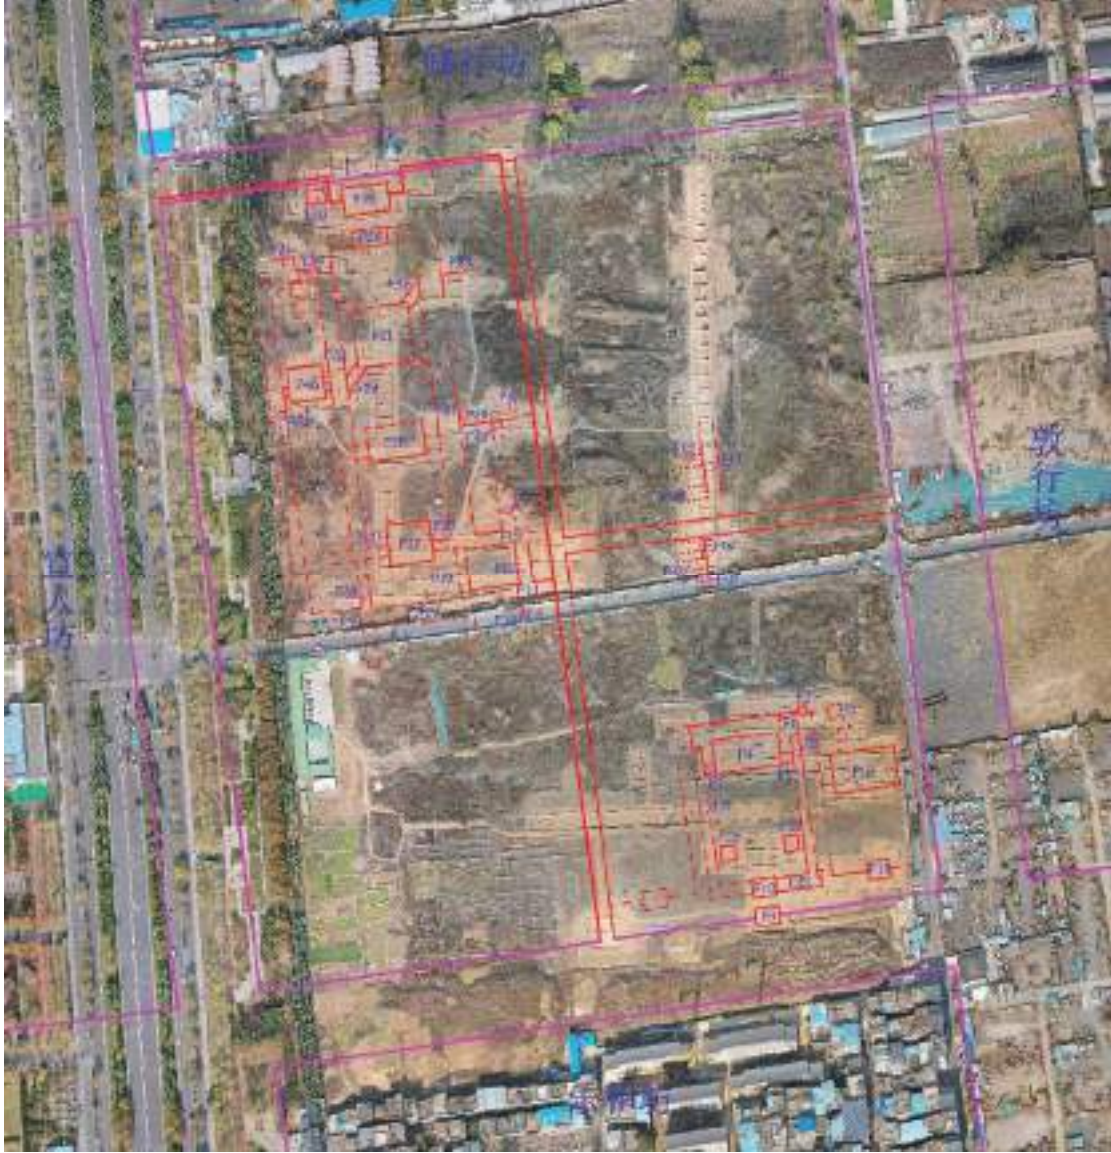
图四 正平坊遗址建筑遗迹分布情况

2020 年，考古发掘确认正平坊的四至、南北坊门、坊内外道路、坊内十字街、东南隅中轴线的部分建筑。初步确认西半坊是一相对封闭的院落。

2021 年，考古发掘工作围绕东南隅南端、西北隅北端及中部建筑群展开。东南隅中路、东部院落南部的平面布局逐渐清晰。西北隅中路建筑得以确认，最北侧建筑及两侧附属廊房等建筑基本揭露。

北隅进行布方发掘。西北隅中轴线晚期建筑平面布局基本厘清。考古发掘显示，东南隅是孔庙、国子监所在的礼制建筑区。西半坊是安国观（原太平公主宅区域）。东北隅是高级文武官员、普通民众等生活区域。

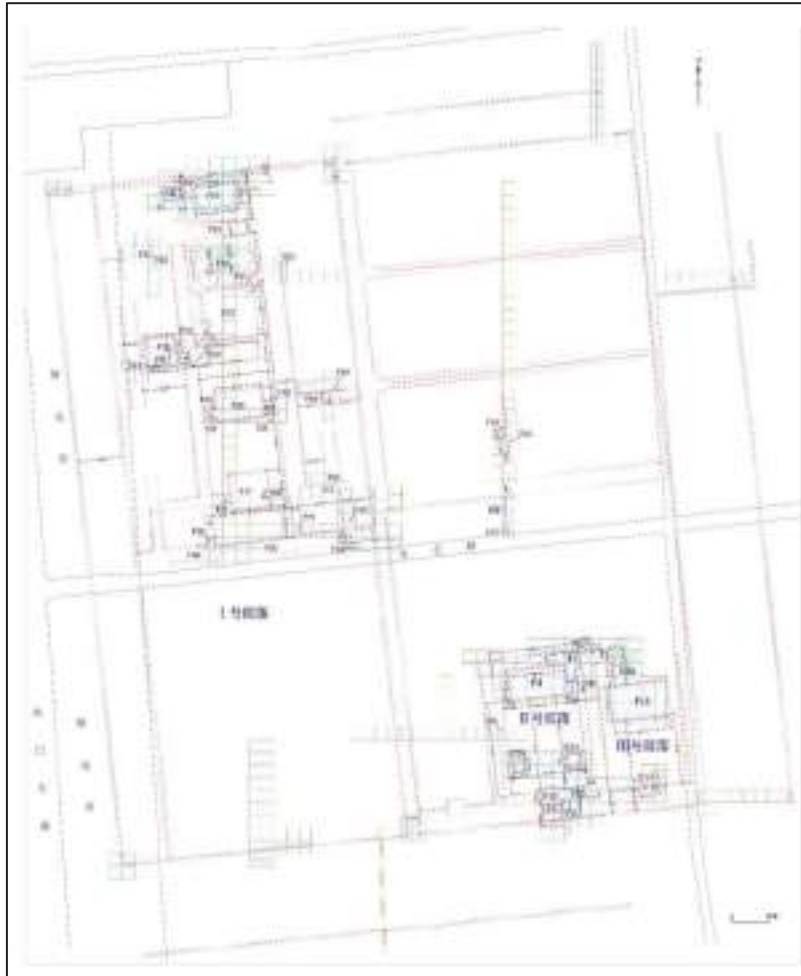
图五 正平坊遗址遗迹总平面图（截至2023年12月）

经过近四年的考古发掘工作，我们对正平坊遗址的总体规模和内部院落布局都有了深入认识。

第一，遗址的总体布局情况。正平坊的平面呈近方形，坊内路网结构存在早晚变化，由“十”字布局变为“丁”字形布局。目前坊内，经考古发掘共发现三处宅院，分别编号：I号院落、II号院落、III号院落。

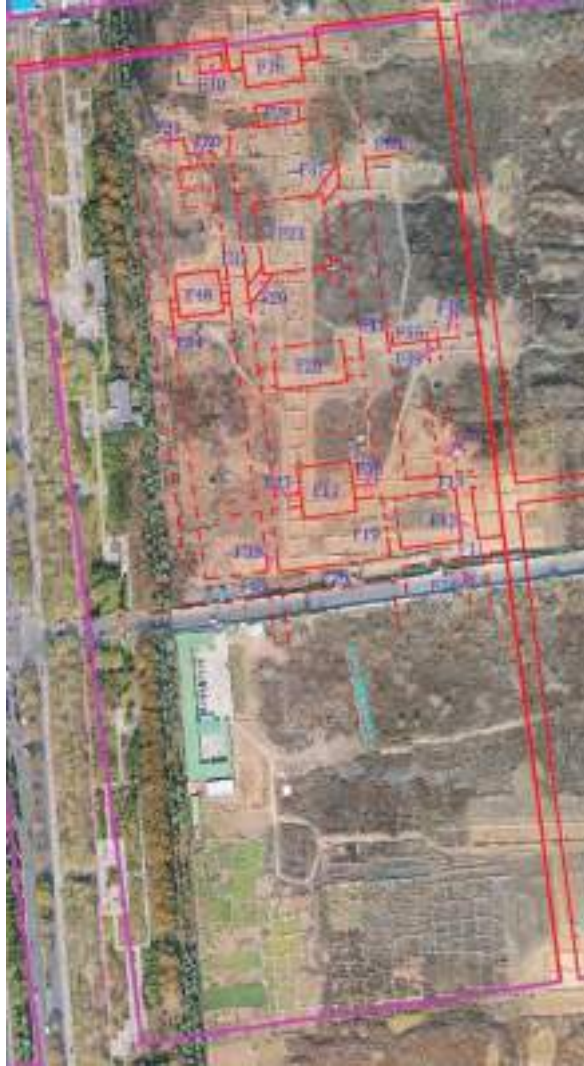
图六 I 号院落建筑平面布局

第二，I号院占据整个西半坊，宅院南墙和西墙利用了原来的坊墙，北墙和东墙为新建，其中北墙已经跨到原来的北坊墙以北，且比坊墙宽，达到2.1米。院落南北中轴线上发现4处大型夯土建筑，布局规整，

排列有序。从北向南第一处建筑 F16，台基东西面阔 33 米，南北进深 18 米，台基南侧居中有踏步，宽约 16 米，推测为宅院北门址。第二处建筑 F21 平面形状呈近方形，台基边长约 40 米，规模较大，为宅院主殿。第三处建筑 F20 平面形状呈长方形，东西面阔 37 米，南北进深 22.5 米，为宅院殿址。第四处建筑 F17 平面形状呈近方形，台基边长约 30 米，为宅院另一处方形殿址。另外，在轴线建筑两侧发现了南北向廊房。

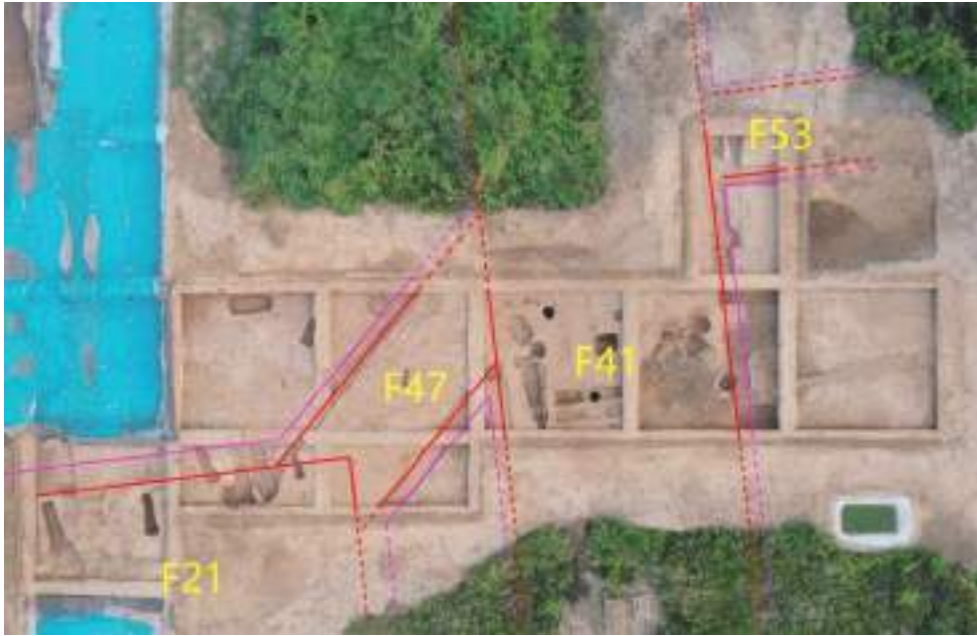
图七 F21 东北建筑分布图

在方形殿址 F21 的东北侧，发现轩廊 F47，呈 45 度角分布，西南-东北走向，西南与 F21 东北角相连，向东和东廊 F41 相接。F47 台基夯土保存较好，两侧散水及包砖结构清晰。结合往前的发掘，可以确认 F21 四角均与轩廊相接，这样的建筑形制较为特殊，应为在宅院基础上改建的安国观宗教仪式空间建筑。

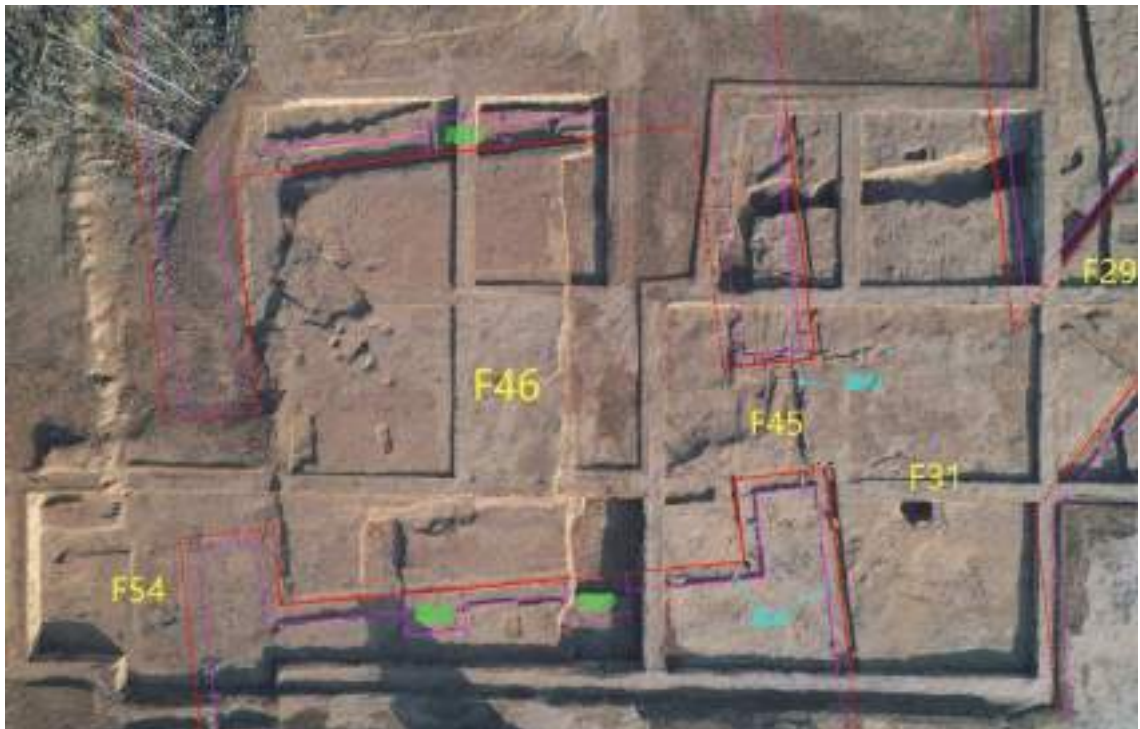
图八 F21 西南侧建筑分布图

在 F21 西南侧发现近方形殿址 F46，属于西部院落的建筑，台基边长约 24 米，南北两侧台基包砖及散水保存较好，南侧为左右双踏，北侧为居中设一处踏步。

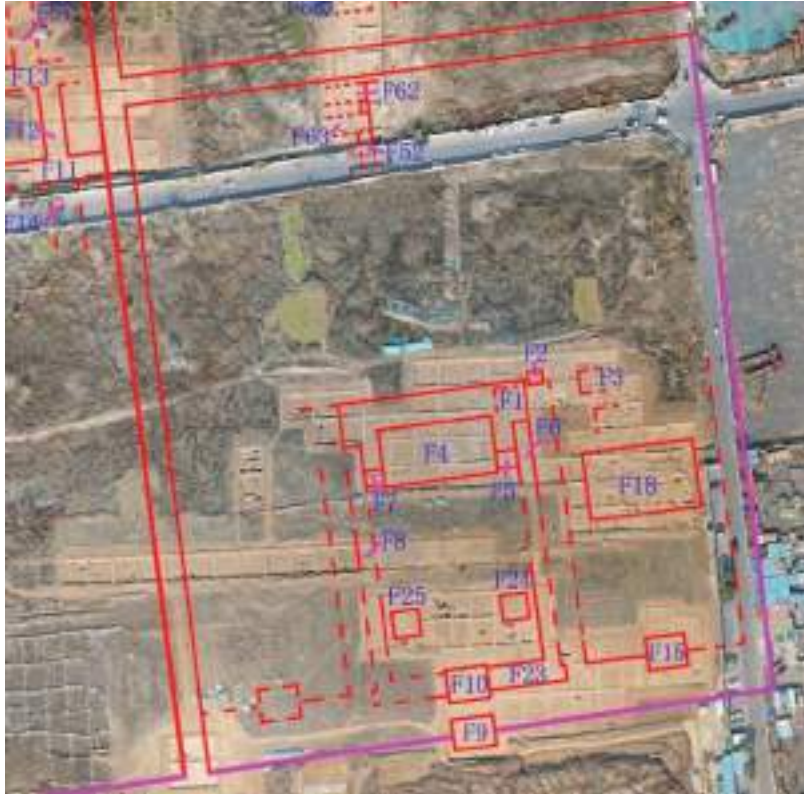
图九 II号、III号院建筑平面布局

第三，II 号、III 号院规模相近，面阔约 71 米，东西并列，同处于里坊东南隅，目前发掘出土者均是院落的南侧建筑。其中 II 号院处于东南隅中部，III 号院处于东部。结合文献资料，我们推测 II 号院为国子监，

III号院为孔庙。两处院落的平面布局较为清晰。II号院宅院南门与坊墙上所开之门南北正对，两处门址规模相近，东西面阔15米，南北进深10米；大殿东西面阔45米，南北进深23米，南侧双踏步，北侧居中单踏步，左右连接轩廊，为重要的殿堂式建筑；而且在殿前广场左右对称分布两处方形建筑，推测为碑亭或钟鼓楼。III号院四周由夯土墙围合，中心大殿东西面阔45米，南北进深28米，南侧双踏步，体量较大。两个院落均以中心大殿为核心，殿南设院门，采用中轴对称布局，布局严谨，设计美观。两院落之间为南北向过道，过道北端发现一方形建筑，推测为过街亭或望楼。

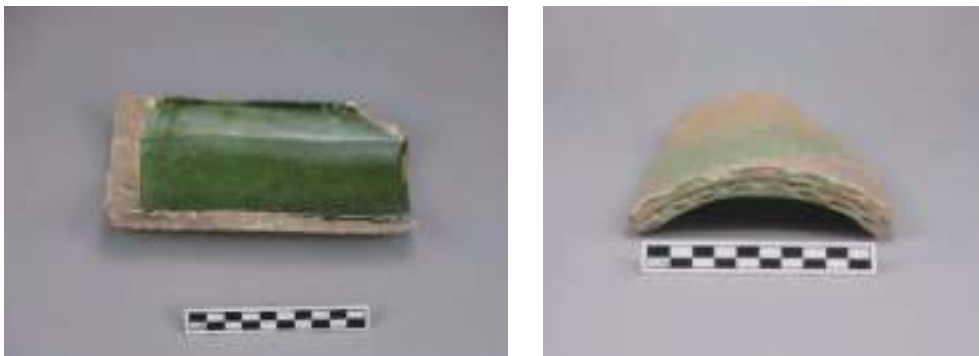
图一〇 I号院东部出土的绿釉板瓦

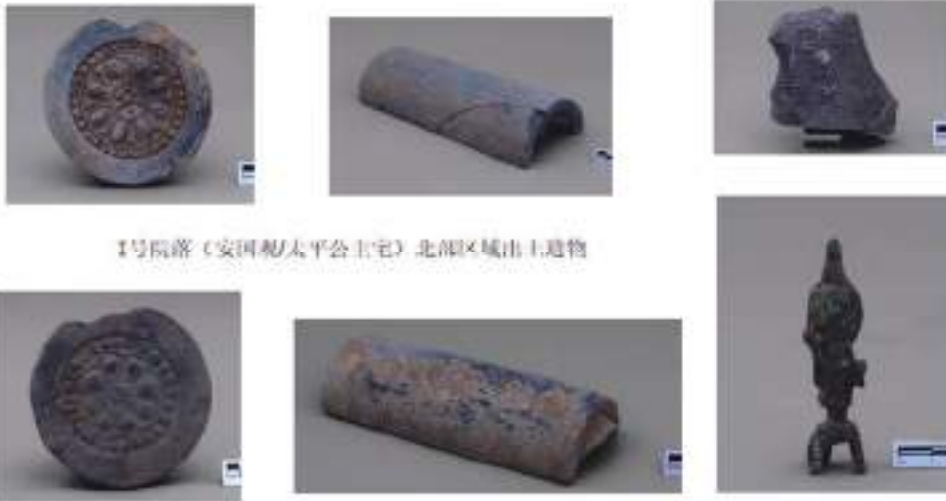
I号院落（安国刹太平公主宅）北部区域出土遗物

图一一 I号院落出土的遗物之一

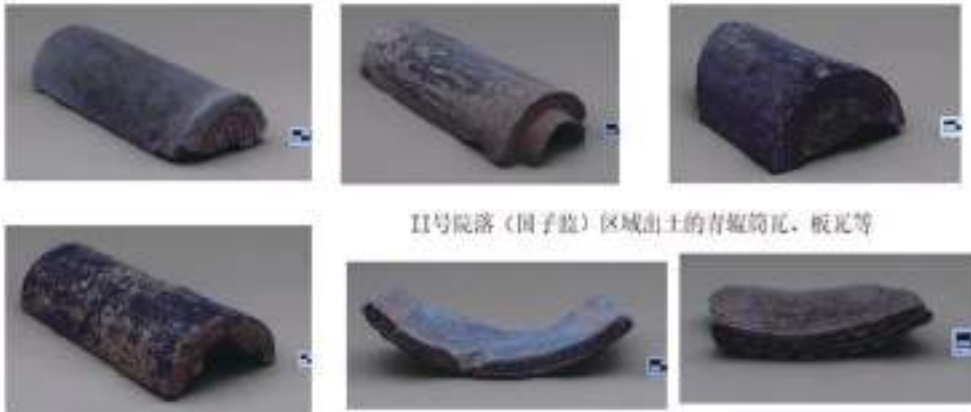
II号院落（国子监）区域出土的青短筒瓦、板瓦等

图一二 II号院落出土的筒瓦、板瓦等

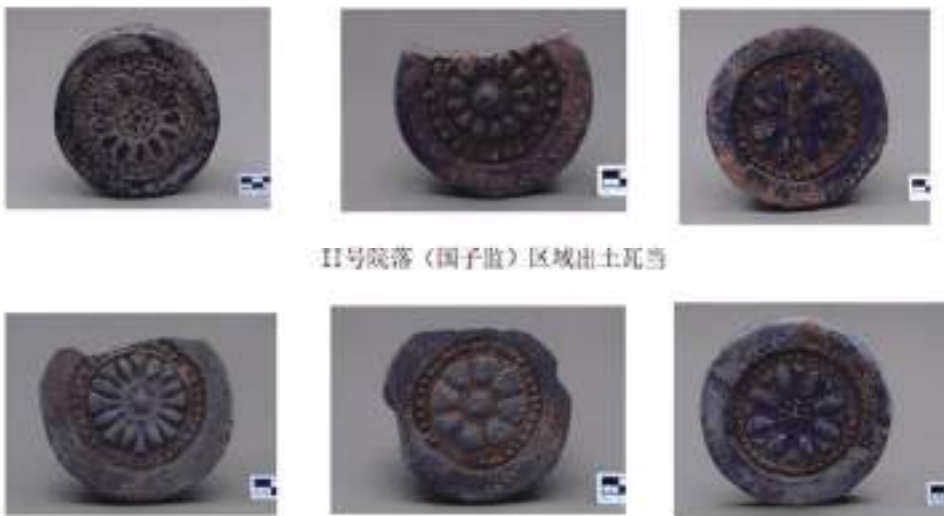
II号院落（国子监）区域出土瓦当

图一三 II号院落出土的瓦当

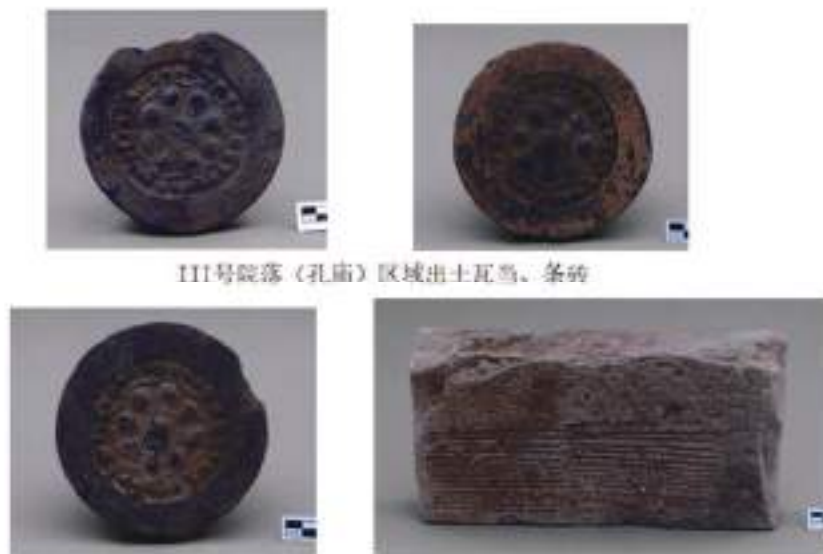
III号院落（孔庙）区域出土瓦当、条砖

图一四 III号院落出土的瓦当、条砖等
